-42- SUBCUENCA DEL RÍO MARTÍN

42. SUBCUENCA DEL RÍO MARTÍN

El índice hidrogeomorfológico IHG se ha aplicado a siete masas de agua correspondientes a los ríos Martín y Escuriza (seis en el río Martín y una en el río Escuriza).

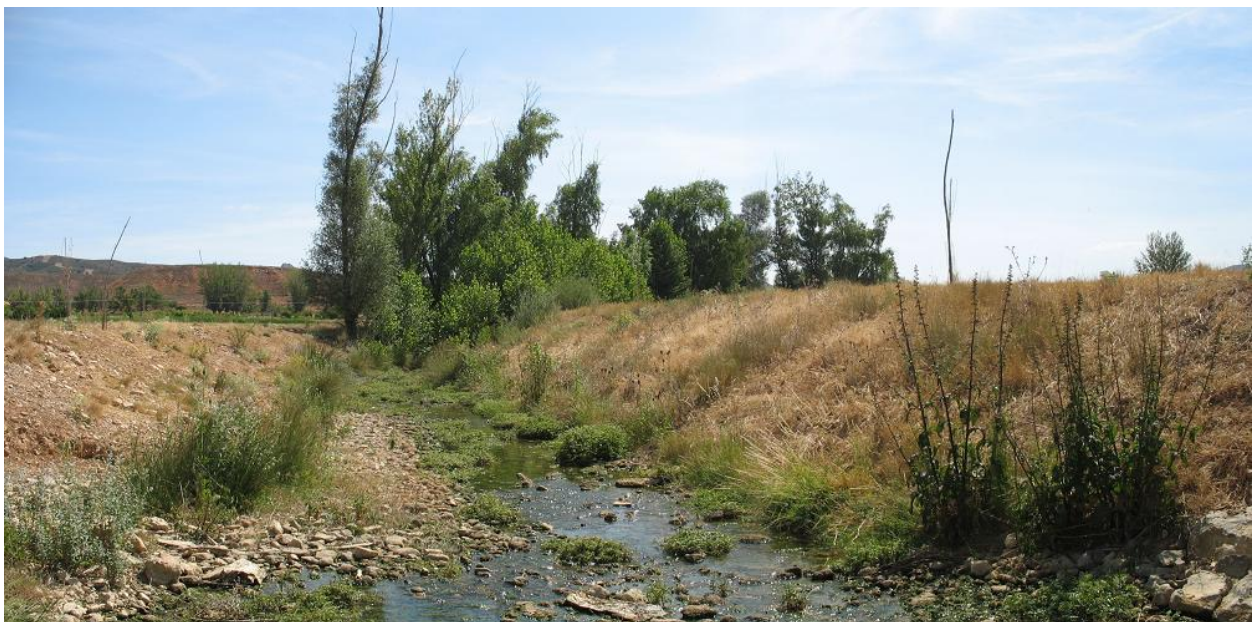
Figura 42-4. Río Martín aguas arriba de la localidad de Martín del Río.

Los usos agrícolas asentados en el fondo del valle acunado de esta masa de agua han conllevado la progresiva alteración y simplificación de la morfología del cauce. Esto es perfectamente apreciable aguas abajo de la localidad de Salcedillo, donde se observa la sinuosidad parcialmente renaturalizada.

El lecho del cauce se ve con frecuencia atravesado por pistas agrícolas que suponen una alteración puntual pero abundante sobre el perfil longitudinal natural del río. Puntualmente, en zonas bajas donde el cauce se amplía con un fondo de gravas, algunas pistas discurren longitudinalmente por el cauce, con las consiguientes alteraciones sobre la movilidad de los materiales.

Las márgenes del cauce no presentan defensas en casi ninguna zona de la masa de agua, si bien sí que hay alteraciones en la morfología de las mismas. Las defensas, aunque antiguas y renaturalizadas, son posiblemente las causantes de la pérdida de naturalidad en el trazado de la masa de agua.

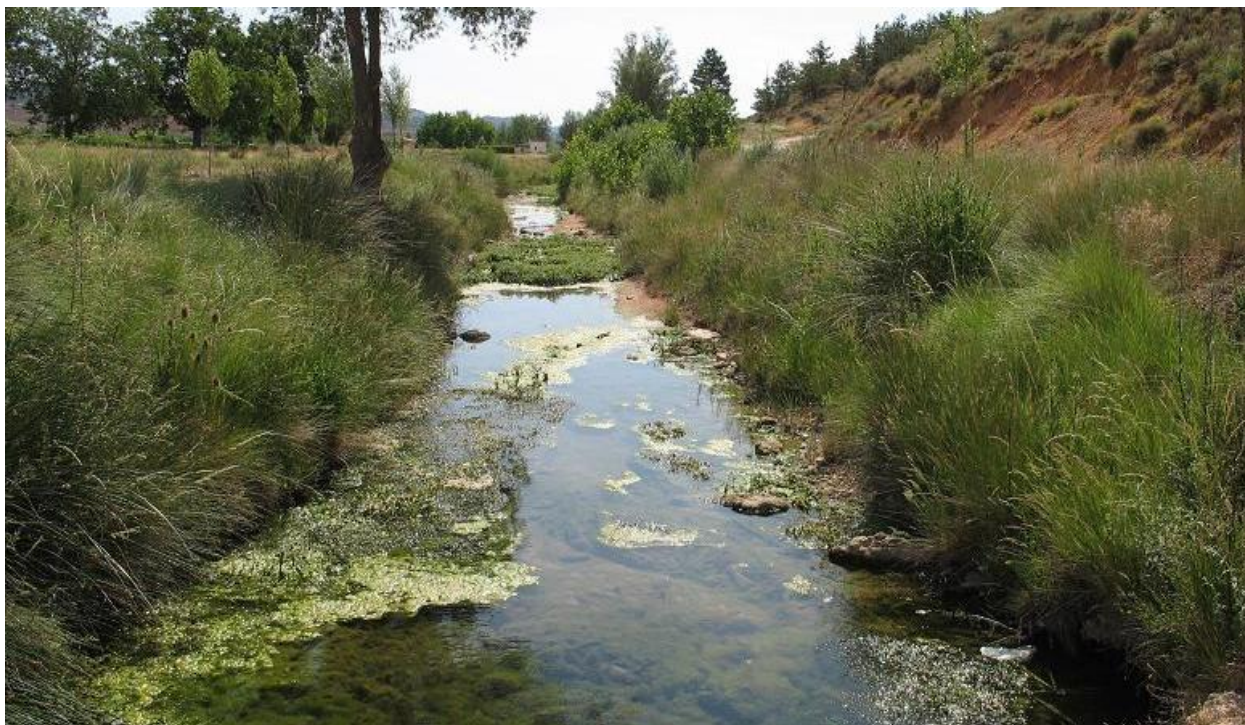
El corredor ribereño de la masa de agua se encuentra afectado por la presión que las zonas de cultivo ejercen sobre la zona de potencial desarrollo del mismo provocando frecuentes discontinuidades.

La amplitud de las riberas que aún conservan vegetación riparia es muy escasa. Son puntuales las zonas de mayor densidad vegetal, siendo lo habitual la presencia de cortas y estrechas hileras de árboles muy ceñidos al estrecho cauce de la masa de agua. De forma

El pastoreo y la falta de amplitud del corredor hacen que su estructura sea pobre. No son frecuentes los obstáculos a la conectividad entre ambientes cercanos a las riberas y las afecciones a la naturalidad de la vegetación son escasas.

Figura 42-5. Corredor ribereño muy limitado en la cuenca alta del río Martín.

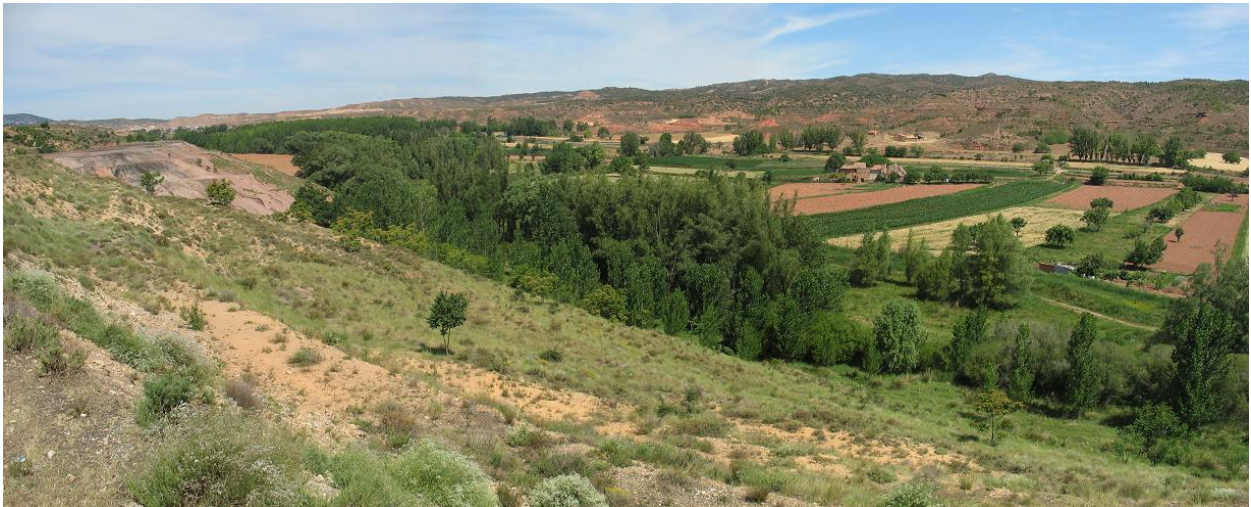
De nuevo la presencia de cultivos en las zonas de glacis laterales y de fondo de valle hace que haya puntuales impactos sobre la conexión entre las vertientes y el cauce. La canalización de buena parte de la masa de agua y el paso de algunas infraestructuras de comunicación importantes, como las carreteras N-211 y N-420, también incide en este sentido.

La naturalidad de la llanura e inundación está muy afectada por la canalización que se llevó a cabo de la mayor parte del trazado. Se encuentran modificadas las márgenes y la morfología de buena parte de la llanura de inundación.

Figura 42-7. Vistas del valle del río Martín aguas arriba de Montalbán.

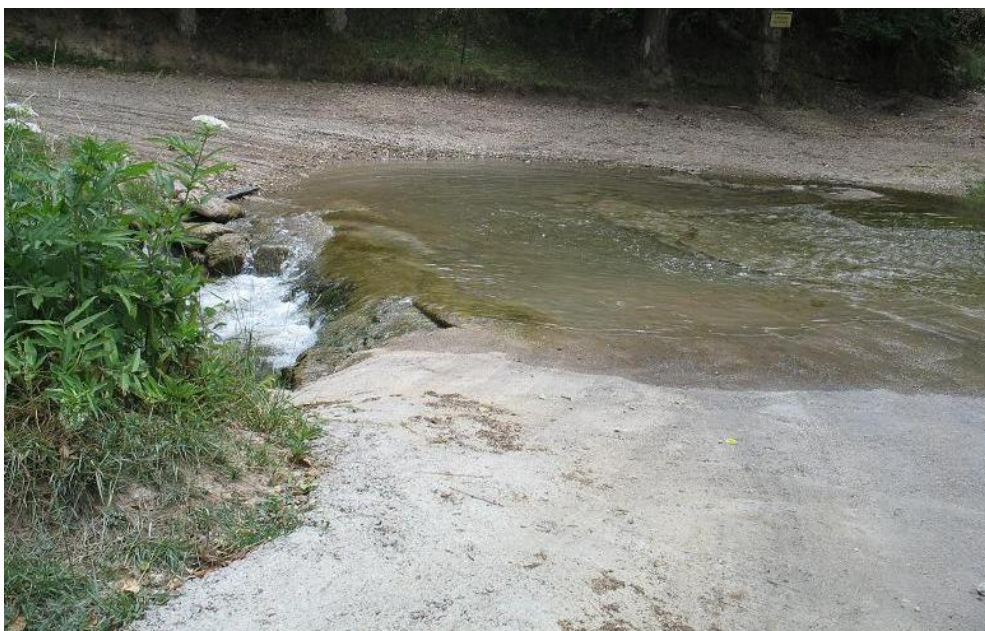
La naturalidad del lecho también se encuentra muy alterada pese a que el paso del tiempo ha ido mitigando los impactos. Continúa siendo frecuente el paso de pistas sobre el ya de por sí alterado lecho del río.

Las márgenes, salvo zonas muy concretas, también recibieron numerosos impactos, perdiendo su morfología original, cuando se realizó la canalización del río Martín.

Figura 42-8. Vado en el entorno de Montalbán.

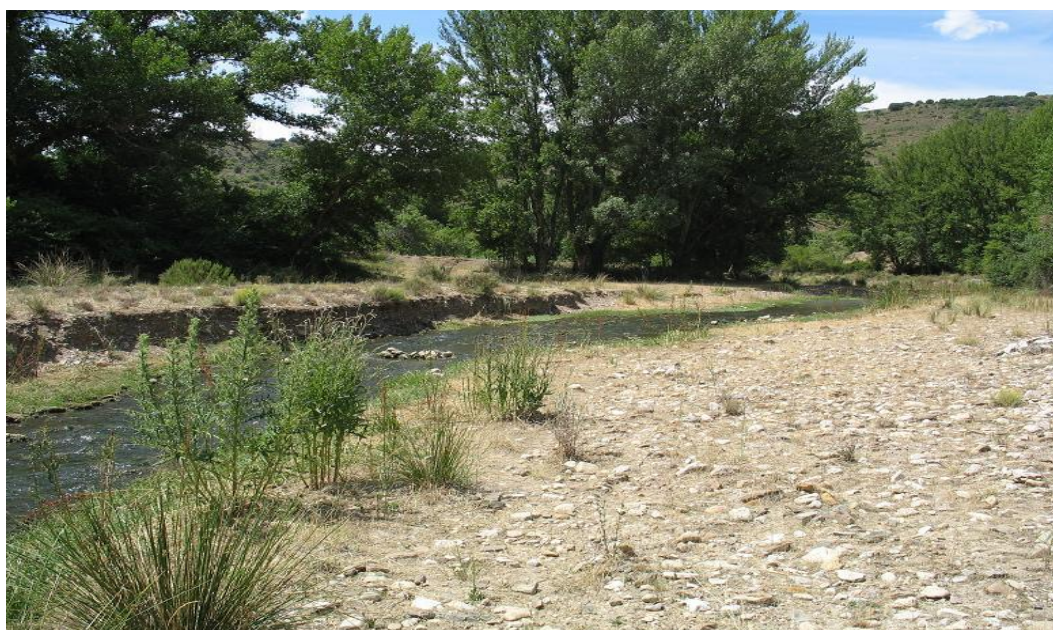
El lecho del río también se ve afectado por algunos vados y movimientos de material en la zona de Peñas Royas. En el resto de la masa de agua apenas hay algún vado debido a las pistas forestales que suponen un impacto muy puntual sobre el perfil longitudinal.

De nuevo, las márgenes del río sólo se ven alteradas de forma local en los primeros kilómetros de la masa de agua, fruto de la cercanía de Montalbán y Peñas Royas. El resto del trazado discurre sin impactos significativos.

Figura 42-10. Cauce del río Martín en las inmediaciones de Peñas Royas.

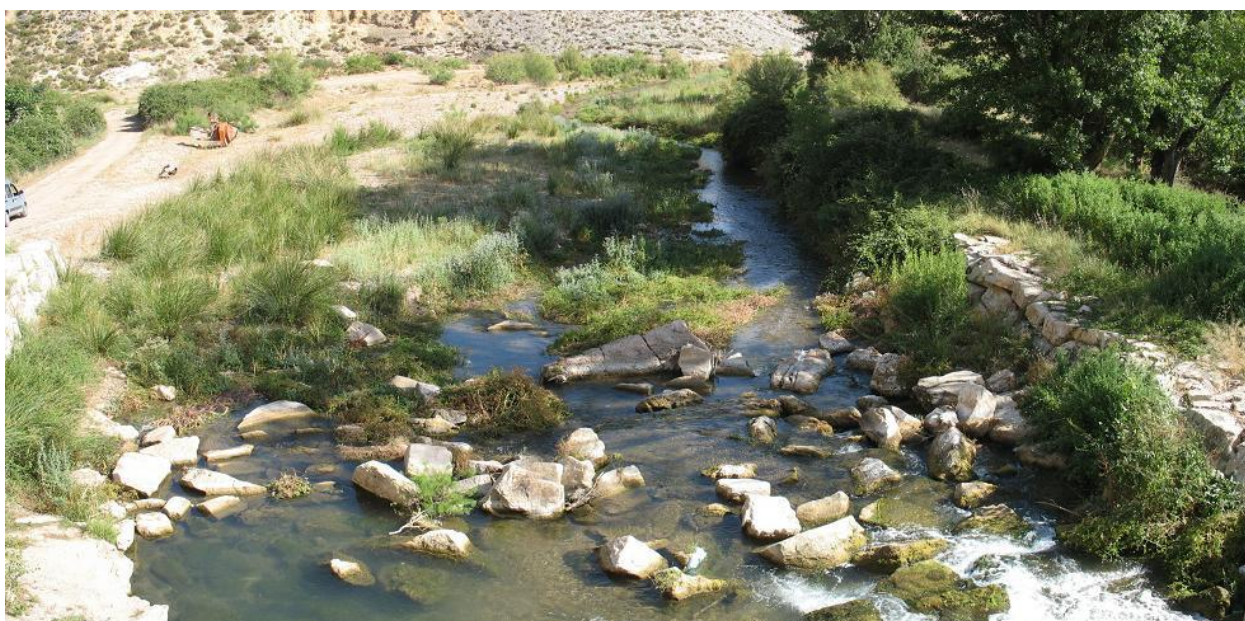
El lecho apenas se ve atravesado por algunas pistas que se acercan al fondo del estrecho valle en cañón.

No hay alteraciones en los márgenes del cauce salvo las que se dan en las escasas zonas de huertas y cultivos cercanas a los dos núcleos de población de la cuenca, ambos ribereños. Aparecen algunas defensas y muros de protección.

Figura 42-12. Cauce del río Martín aguas abajo de la localidad de Alcaine.

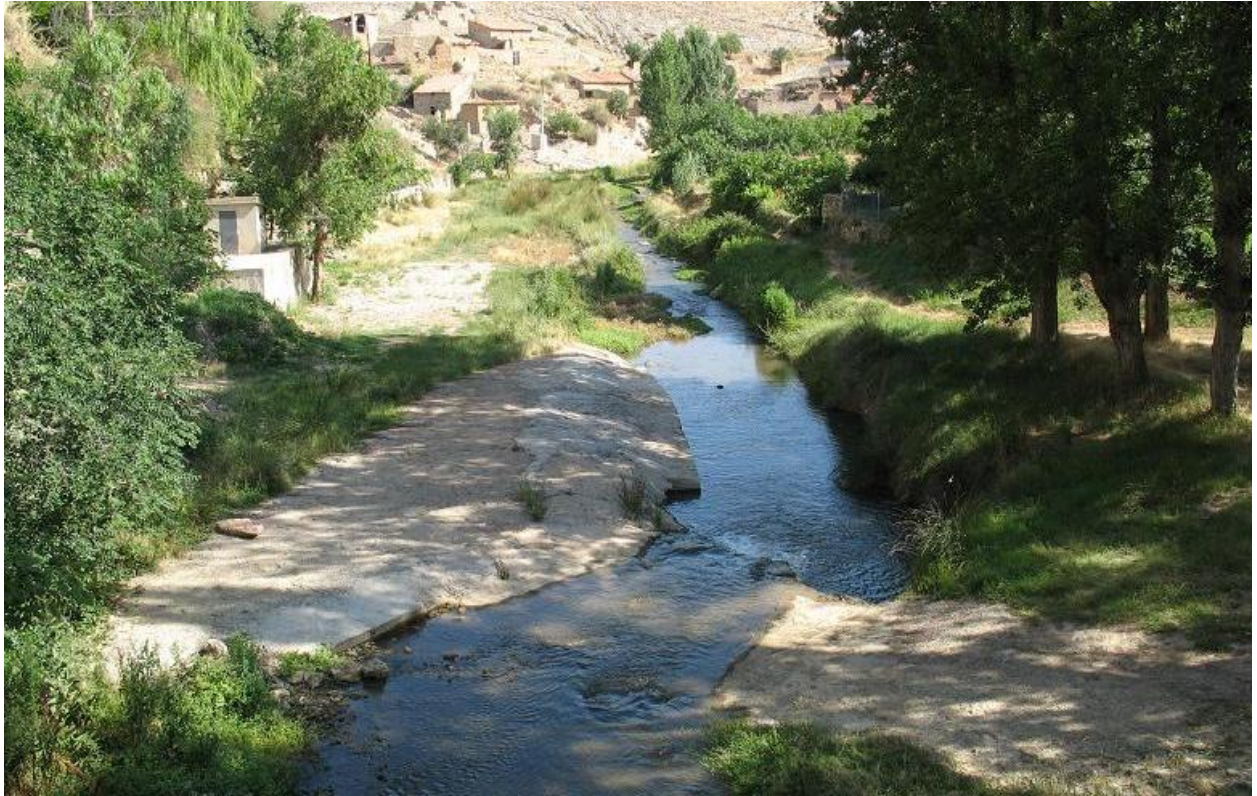
La amplitud de las riberas sí se ve reducida en zonas cercanas a los núcleos de población y de forma local en tramos medios de la masa de agua donde aparecen algunos cultivos, siempre muy poco importantes.

Hay alguna pequeña plantación de chopos en la zona central de la masa de agua. El pastoreo, sobre todo en zonas cercanas a los núcleos, incide de forma negativa en la estructura interna de las riberas y la conectividad de ambientes, salvo al inicio y fin de la masa, que apenas tiene alteraciones.

Figura 42-13. Cauce y corredor ribereño del río Martín en las proximidades del núcleo de Obón.

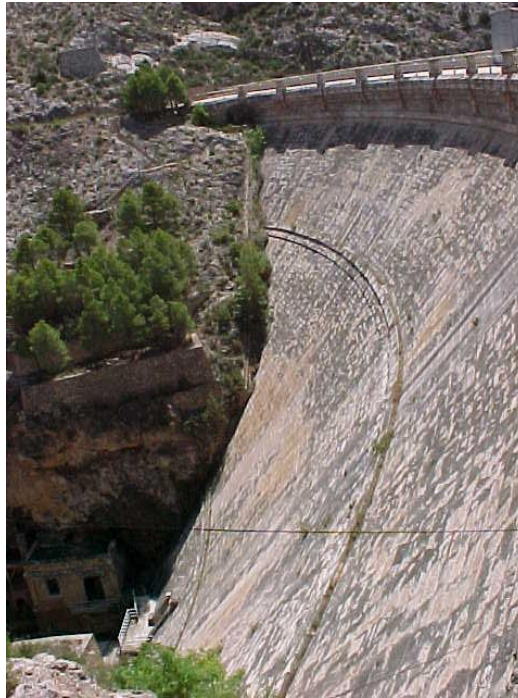
La masa de agua se inicia a los pies de la presa de Cueva Foradada. Este embalse, con una capacidad de 22,1 hm³, supone un impacto muy severo sobre la naturalidad del régimen y del volumen de los caudales que circulan aguas abajo del mismo. El embalse se puso en marcha en el año 1.926 con el fin de garantizar los riegos del Bajo Aragón y regular los caudales del río Martín. Desde él parten algunos canales de riego.

La naturalidad de las aportaciones de caudales sólidos también se ve afectada por la presencia de la presa de Cueva Foradada, ya que supone una barrera para todos los sedimentos que se han generado en las masas de agua superiores al citado embalse. A este fuerte impacto se unen los efectos de un mayor uso en la cuenca, con lo que se generan pequeñas afecciones sobre los barrancos afluentes a la masa de agua, en general poco importantes.

Figura 42-15. Presa del embalse de Cueva Foradada (CHE).

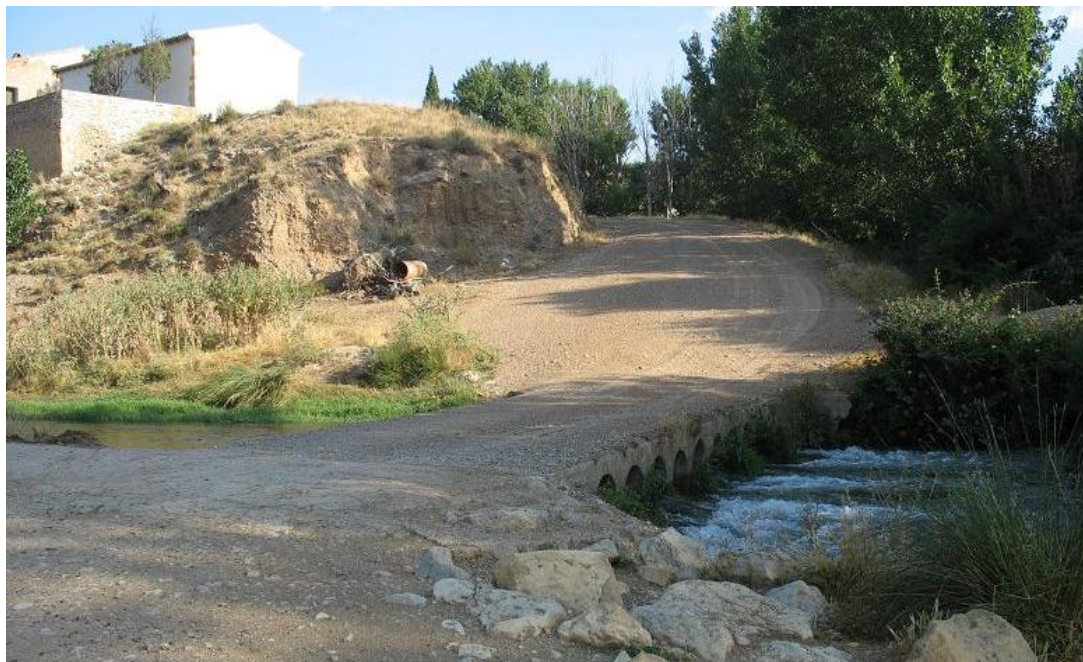
Las márgenes del cauce están muy alteradas en la primera mitad de la masa de agua, con una canalización casi total. Las acumulaciones de materiales, junto con defensas más duras como muros, hacen que dinamismo natural de las orillas esté muy reducido. La

parte final de la masa de agua presenta menores impactos, si bien son frecuentes los retoques en zonas ligadas a la presencia de huertas y cultivos.

Figura 42-16. Vado aguas abajo de Oliete.

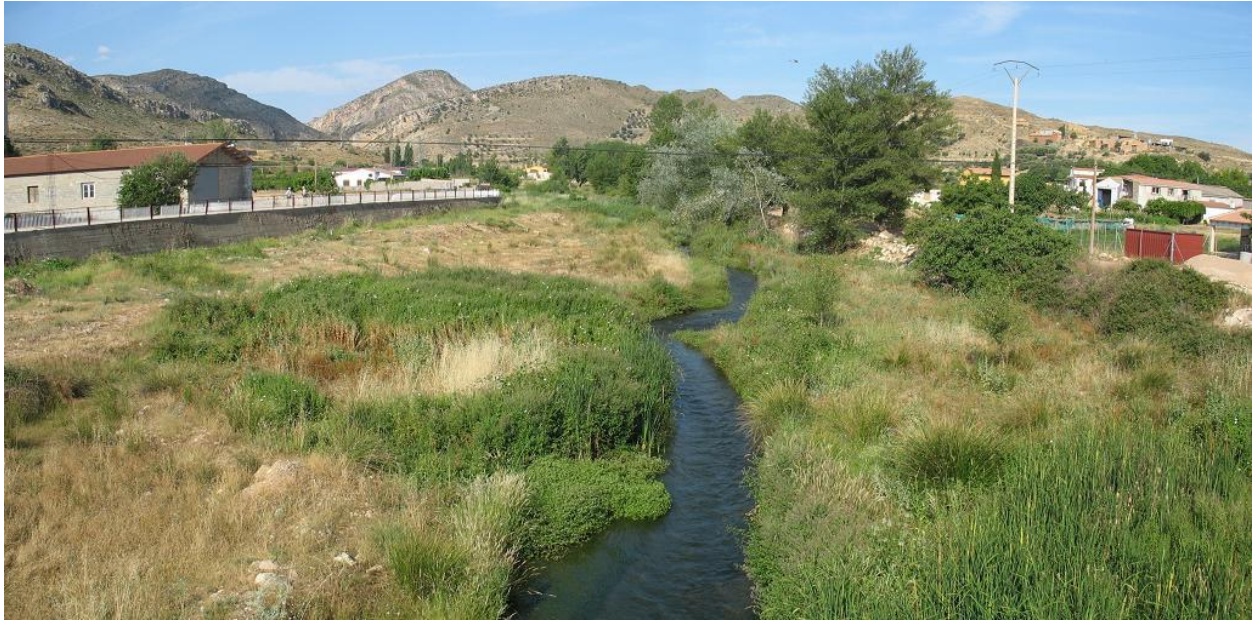
La amplitud de las riberas, allí donde no han sido eliminadas, se ve afectada por los usos cercanos. Las plantaciones de chopos también supone la ocupación de zonas colonizables por la vegetación natural.

Esas mismas plantaciones son una clara alteración en la naturalidad de las riberas. Las frecuentes defensas de la zona inicial son un impacto notable sobre la conectividad de los procesos de ribera con zonas cercanas. Los usos próximos a las zonas ribereñas, el pastoreo o el simple mantenimiento de la zona canalizada conllevan que las zonas no eliminadas tenga una estructura interna muy afectada por estos impactos.

Figura 42-17. Defensas y corredor ribereño muy alterado en Oliete.

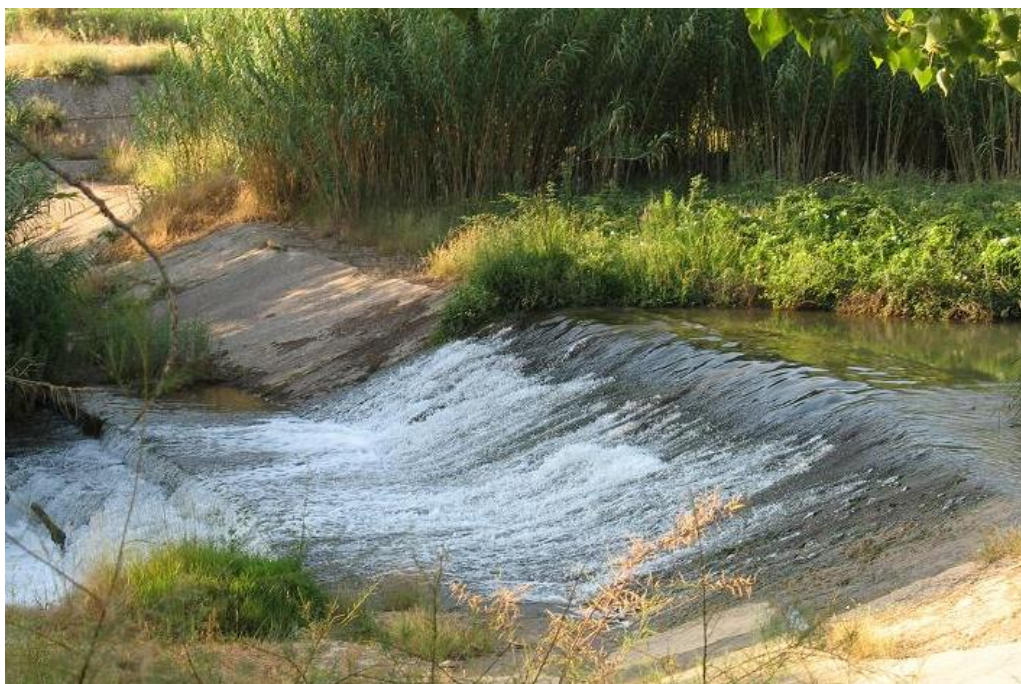
La llanura de inundación combina zonas de una amplitud poco alterada gracias a la ausencia de defensas con otras en las que las canalizaciones y alteraciones de su morfología son extensas y prolongadas. Así sucede en las zonas de entornos urbanos como Albalate del Arzobispo, Híjar o en el tramo final en las inmediaciones de Jatiel y Castelnou. La práctica totalidad de la llanura de inundación suele estar ocupada por zonas de huertas y cultivos en regadío, siendo frecuentes también las plantaciones, a excepción de los kilómetros iniciales de la masa de agua encajados en cañones más o menos profundos.

Figura 42-19. Pequeño azud en el entorno de Albalate del Arzobispo.

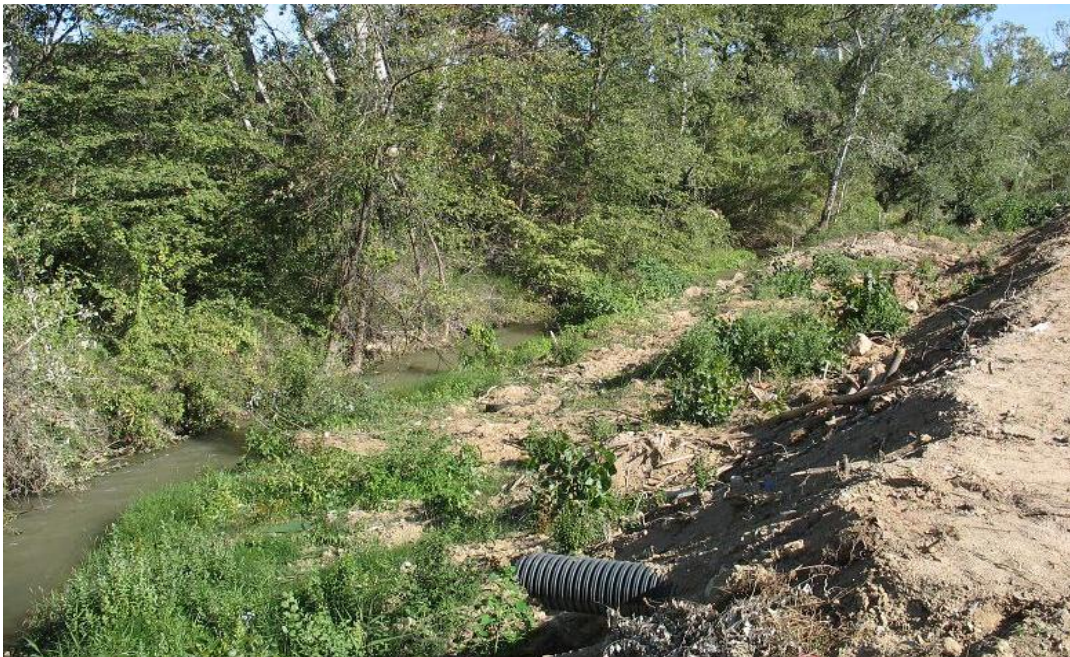
Las márgenes del río Martín suelen presentar impactos abundantes, desde canalizaciones, tanto duras como blandas, hasta la presencia muy habitual de materiales exógenos, ya sea de zonas cercanas o extraídos del propio cauce. De nuevo los kilómetros iniciales son los menos afectados por estas actuaciones, tanto por su encajamiento como por la poca presencia de actividades humanas en zonas cercanas al cauce.

Figura 42-20. Margen y lecho alterado aguas abajo de Híjar.

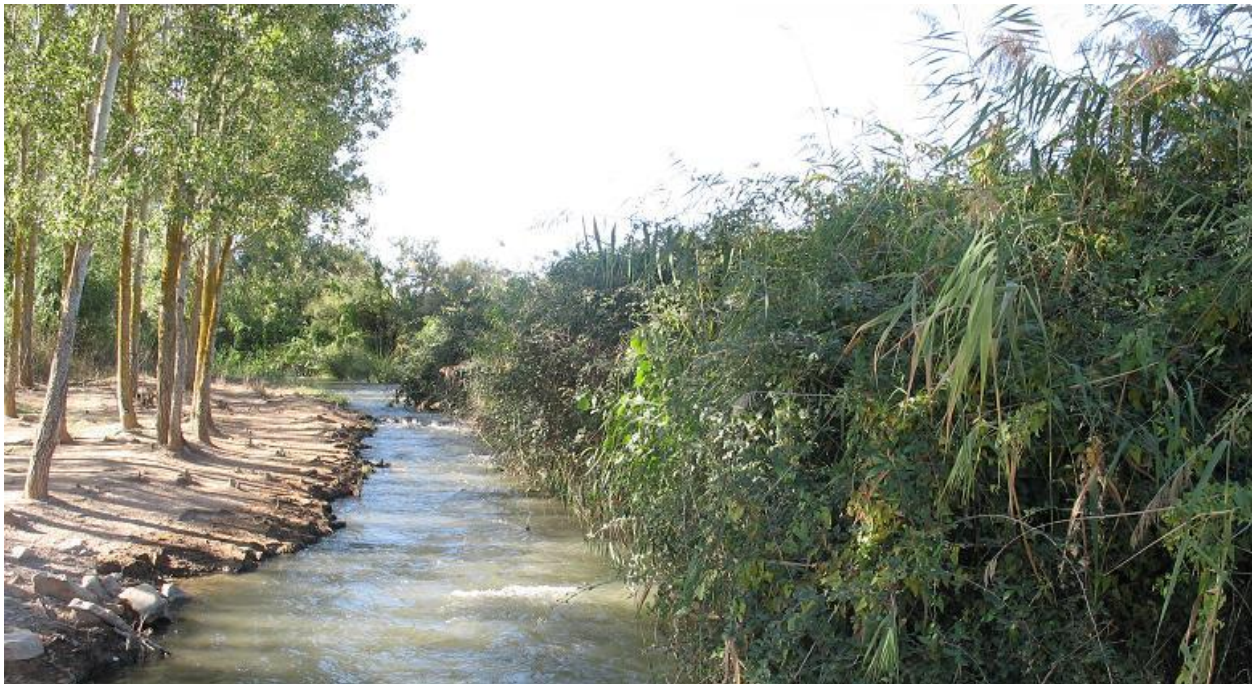
Son frecuentes las plantaciones, especialmente importantes a la salida de la zona más encajada, aguas arriba de Albalate del Arzobispo. Suponen una alteración en la naturalidad de la vegetación y restringen las zonas de posible expansión de las zonas más naturales. La frecuente presencia de defensas y el paso de pistas forestales cercanas al cauce son los principales impactos sobre la conectividad de las zonas de ribera. Aunque es habitual el pastoreo de estas zonas no es una actividad que afecte de forma destacable a la estructura interna.

Figura 42-21. Río Martín en las inmediaciones de Castelnou: eliminación de los estratos bajos de las riberas.

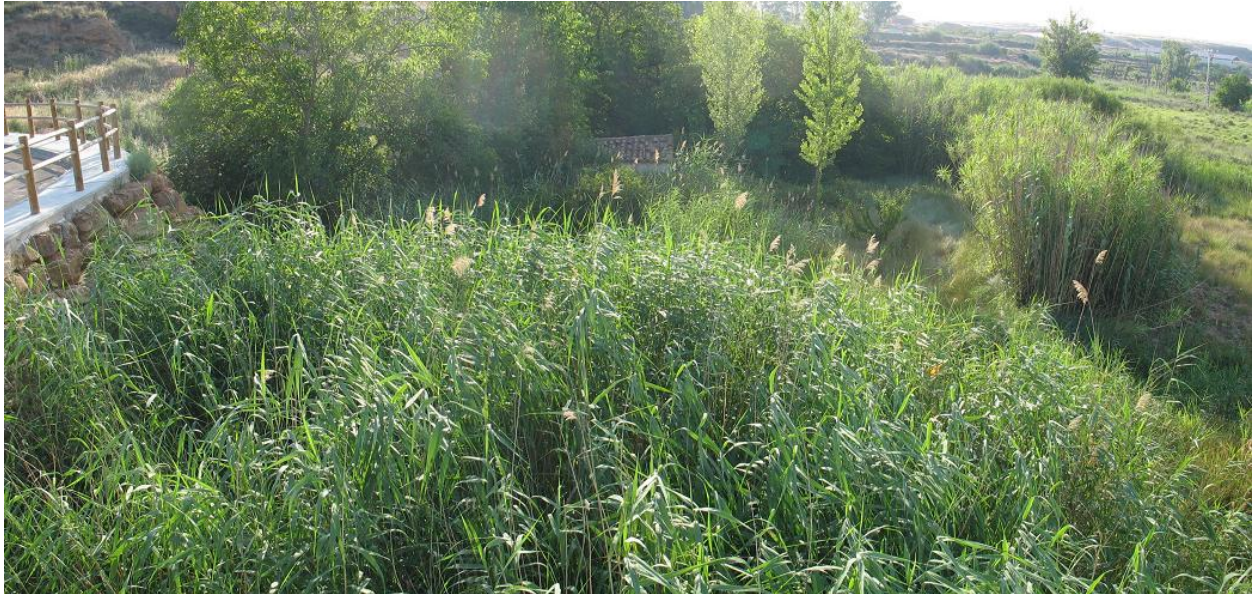
El cauce, especialmente una vez éste se consolida, suele estar jalonado por diferentes alteraciones que han ido regularizando su trazado.

Apenas hay continuidad en el corredor ribereño, mucho menos en la segunda mitad del trazado. Las huertas, cultivos y plantaciones de chopos suponen impactos importantes a los que se suman las canalizaciones, más o menos duras.

Figura 42-24. Carrizales en las márgenes del río Escuriza.

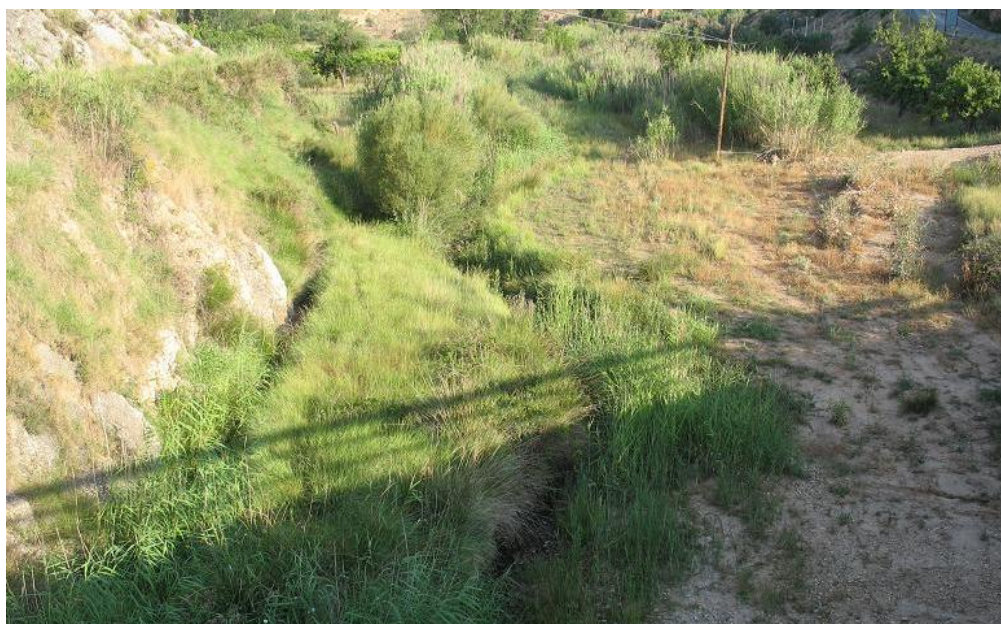
Del mismo modo que el lecho, las márgenes del cauce muestran impactos frecuentes en las zonas de trazado alterado, con defensas y acumulaciones de material, en muchas ocasiones tapizadas por vegetación herbácea.

Figura 42-25. Cauce del río Ecuriza en Ariño.

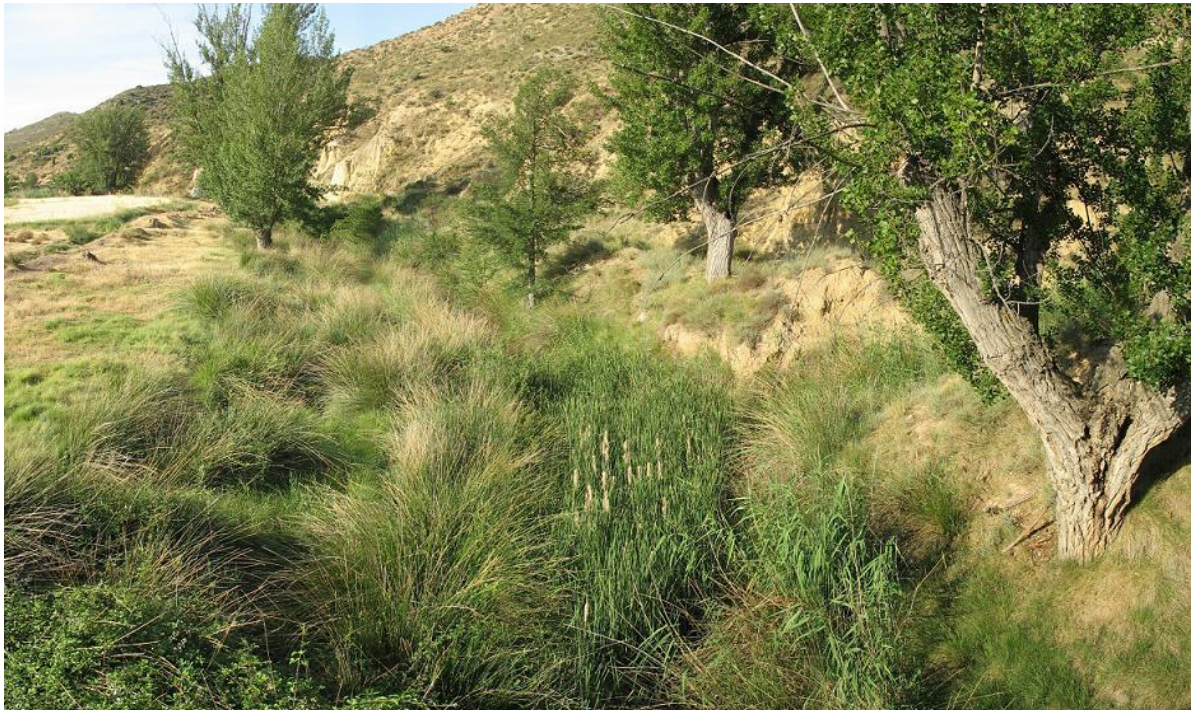
Son abundantes las plantaciones de chopos, sobre todo en el sector que une la desembocadura del río Estercuel y el vaso del embalse de Escuriza. Estos usos, así como los rastros de pastoreo y la escasa importancia de las zonas de ribera inciden en una estructura pobre, tanto en estratos como en la aparición de orlas laterales. Las defensas de las zonas canalizadas y rectificadas así como algunas pistas agrícolas, son las afecciones más reseñables en la conectividad de ambientes.

Figura 42-26. Riberas muy limitadas aguas abajo del embalse de Escuriza.

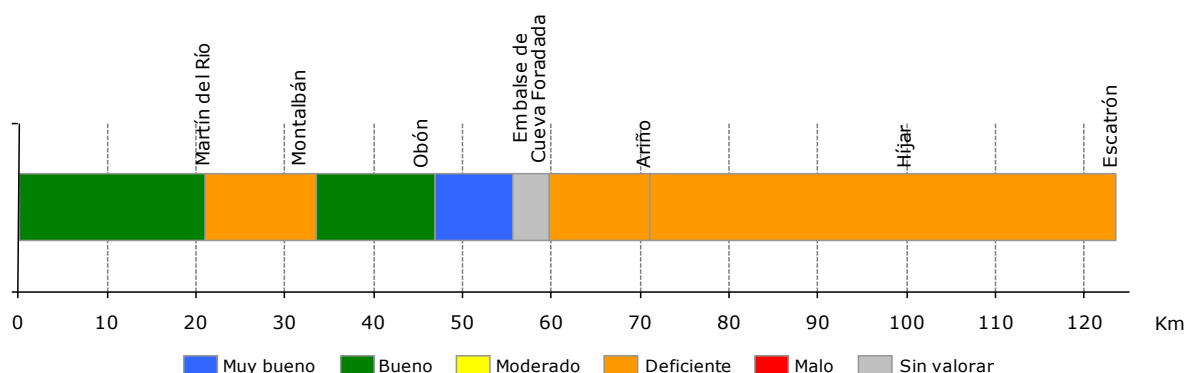
Figura 42-28. Esquema de valoración hidrogeomorfológica de las masas de agua del río Martín.

El río Martín se divide en 7 masas de agua, de las cuales se han valorado 6 de ellas, siendo la única sin valorar la que se corresponde con el embalse de Cueva Foradada. La diversidad en las puntuaciones es algo amplia, como se puede ver en el gráfico inferior, pero predomina el estado deficiente, seguido de las masas en buen estado.

La primera masa de agua valorada, desde el nacimiento hasta Martín del Río, de algo más de 20 km de longitud, ha obtenido una puntuación de 63 sobre 90 puntos posibles. Su estado hidrogeomorfológico es bueno. Por apartados, el de calidad funcional del sistema, las defensas observadas en el análisis repercuten sobre la "*funcionalidad de la llanura de inundación*" principalmente, aunque el resto de componentes está en muy buen estado por la ausencia de derivaciones e infraestructuras de almacenamiento de agua en el curso fluvial. La calidad del cauce es elevada, aunque hay afecciones como modificaciones en el cauce o pistas y caminos adosados o cruzando el lecho, que afectan a los parámetros, reduciendo la puntuación de este bloque a 21 puntos sobre 30 posibles. Finalmente, las riberas han sido bastante modificadas por la presencia de cultivos en la llanura de inundación, llegando a limitar directamente con el cauce. La "*anchura del corredor ribereño*", junto a la "*estructura, naturalidad y conectividad transversal*" es lo más afectado de este apartado.

La segunda masa de agua valorada, de algo más de 12 km, ha obtenido una puntuación de 40 sobre 90 puntos posibles y su estado hidrogeomorfológico es deficiente. Esta masa de agua ha sido modificada y canalizada en parte, eliminando así la naturalidad del apartado del cauce, con tan solo 11 puntos sobre 30 posibles. El apartado de calidad funcional del sistema es similar a la masa anterior, aunque algo más penalizado en la "*funcionalidad de la llanura de inundación*". En el cauce, las puntuaciones más bajas se encuentran en las componentes de la "*naturalidad del trazado y de la morfología en planta*", con 2 puntos sobre 10 y en la "*naturalidad de las márgenes y de la movilidad lateral*", con 3 puntos sobre 10. La calidad de las riberas es aún peor, con zonas donde se ha eliminado

Las dos restantes masas de agua valoradas, que suman más de 63 km de longitud entre las dos, han obtenido unas puntuaciones de 34 y 36 puntos respectivamente, sobre un máximo de 90 puntos. Su estado hidrogeomorfológico es deficiente. Ambas masas presentan unas afecciones similares. En el apartado de calidad funcional del sistema, la presencia del embalse de Cueva Foradada justo aguas arriba de las masas afecta directamente sobre la "*naturalidad del régimen de caudal*" y la "*disponibilidad y movilidad de sedimentos*", obteniéndose puntuaciones de cero en la primera de las componentes, y de 2 y 3 respectivamente en la segunda componente. La calidad del cauce es el apartado con mejor puntuación, aunque no es del todo buena. La alternancia de zonas canalizadas, como aguas abajo de la presa de Cueva Foradada o en los núcleos urbanos, con las zonas sin apenas modificaciones (allí donde el río se encaja) es lo que hace que no sean tan bajos los valores de las puntuaciones parciales, oscilando siempre entre 4 y 6 en las dos masas. Finalmente, la calidad de las riberas es bastante buena en lo que se refiere a las "*continuidad longitudinal*", pero no en el resto de componentes. La mayor presión humana en las zonas bajas se nota en el incremento de las zonas de cultivo en las cercanías al cauce, unido a la plantación de especies para uso industrial, con la consecuente eliminación de la ribera natural.

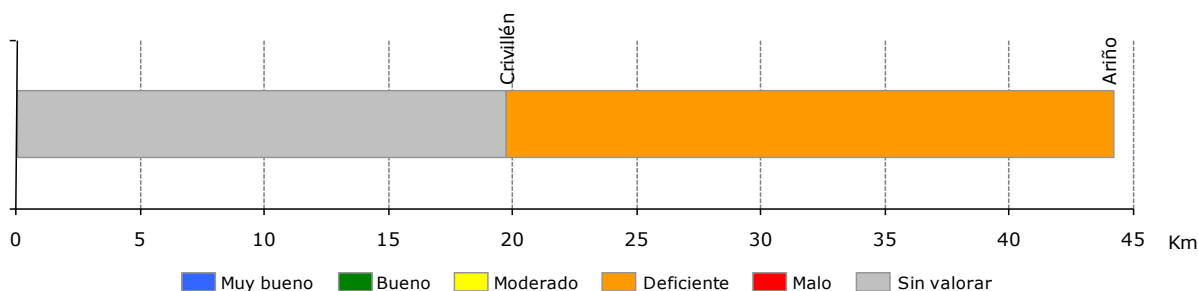
Figura 42-29. Esquema de valoración hidrogeomorfológica de las masas de agua del río Escuriza.

El río Ecuriza es el único afluente del Martín que ha sido valorado con el índice hidrogeomorfológico IHG. Este curso consta de dos masas de agua, de las cuales se ha valorado únicamente la segunda de ellas, de casi 25 km de longitud. La valoración obtenida es deficiente, con una puntuación de 34 sobre 90 puntos posibles. La calidad funcional del sistema es bastante baja en general. La presencia de derivaciones, balsas laterales y del embalse de Ecuriza, reduce la puntuación en la "*naturalidad del régimen de caudal*" y la "*disponibilidad y movilidad de sedimentos*". En el apartado de calidad del cauce, las defensas afectan principalmente a la "*naturalidad de las márgenes y de la movilidad*

lateral". Además, la presencia de azudes de derivación tiene influencia negativa directa sobre la "continuidad y naturalidad del lecho y de los procesos longitudinales y verticales". Finalmente, las riberas presentan un estado deficiente, con afecciones que llegan al extremo de eliminar totalmente la vegetación natural en alguna zona de la masa de agua. La puntuación total de este apartado es de 10 puntos sobre 30 posibles.

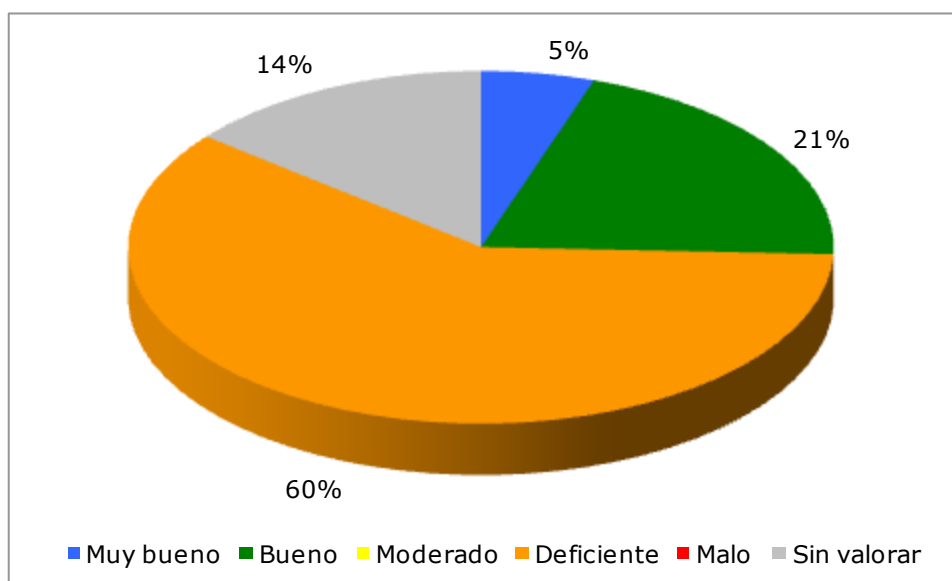
Figura 42-30. Gráfico de valoración a nivel de subcuenca.

Como se observa en el gráfico inferior, la mayor parte de la subcuenca presenta una calidad hidrogeomorfológica deficiente. La antropización es bastante elevada y las modificaciones, sobre todo en el apartado de calidad funcional del sistema, se dejan notar aguas abajo del embalse de Cueva Foradada. Es destacable que más del 25% de la longitud se encuentre en un estado bueno o muy bueno, en especial en las zonas poco pobladas y con la presencia de cañones y fuertes desniveles. El restante 14% sin valoración incluye la masa del embalse de Cueva Foradada, muy degradado hidrogeomorfológicamente, junto a la masa superior del Escuriza
