-51- SUBCUENCA DEL RÍO ISÁBENA

51. SUBCUENCA DEL RÍO ISÁBENA

ÍNDICE PARA LA EVALUACIÓN DE LA CALIDAD HIDROGEOMORFOLÓGICA DE SISTEMAS FLUVIALES (IHG)

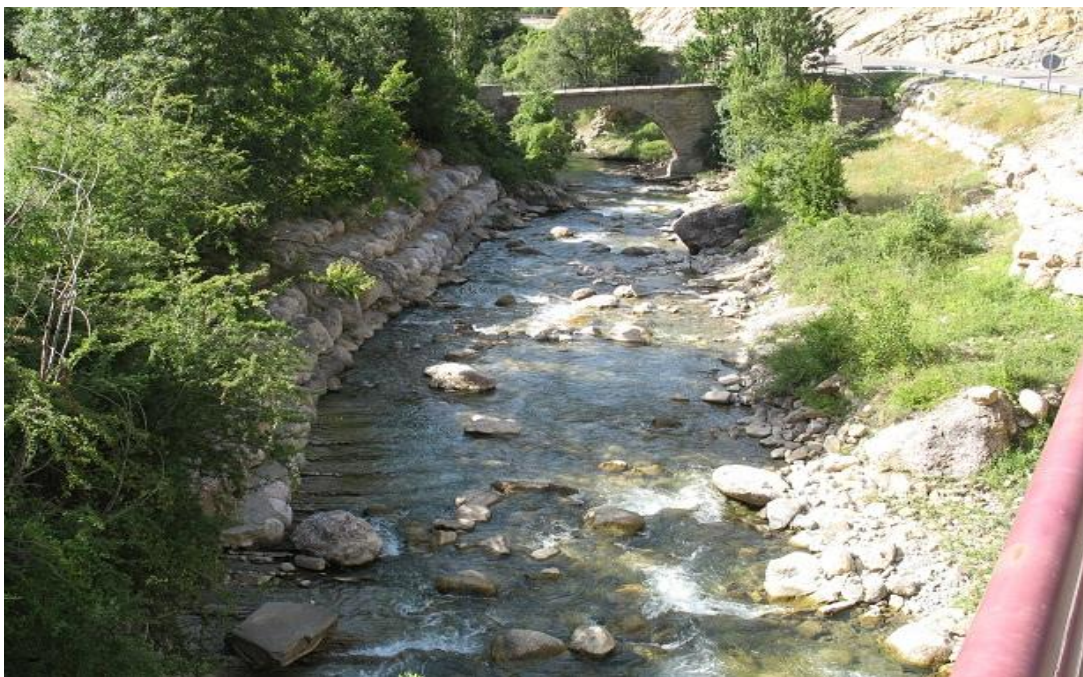
Las defensas de margen, sobre todo como soporte de infraestructuras como la A-1.605 que recorre el valle, son las alteraciones más frecuentes. También, derivado del paso de esta misma carretera en zonas encañonadas, es habitual la presencia de grandes bloques fruto de la construcción de la citada infraestructura.

Figura 51-4. Tramo defendido del río Isábena en Las Herrerías.

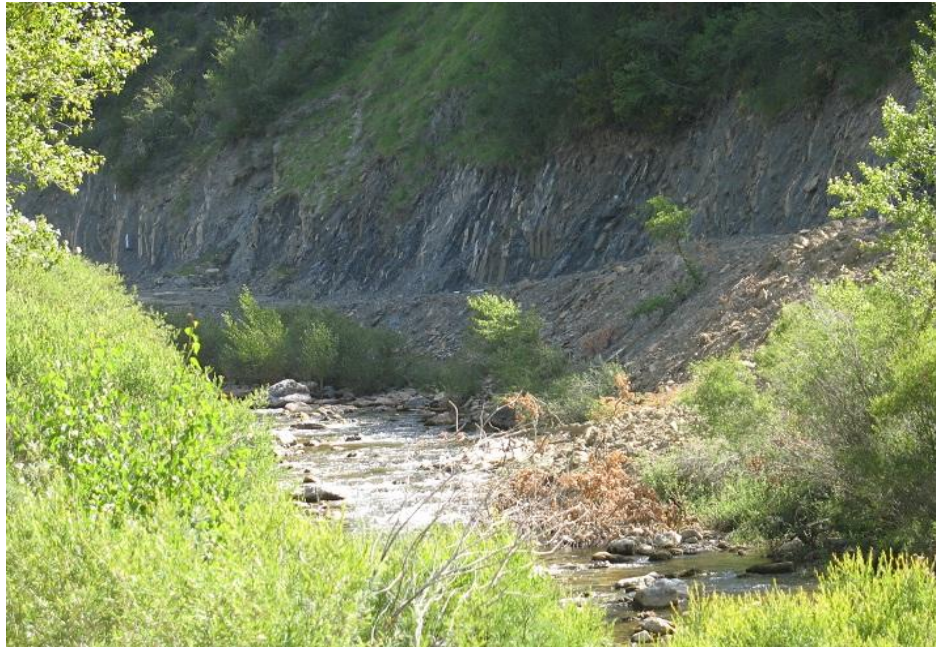
El corredor ribereño de esta masa de agua no presenta desarrollos transversales destacables. La continuidad del mismo está alterada por el frecuente uso ganadero de las zonas altas de la masa de agua, con pastos muy cercanos al cauce que llegan a reducir y provocar discontinuidades en el corredor ribereño. En la zona baja son las infraestructuras y los cultivos los que más afecciones causan en este parámetro de las riberas.

Figura 51-5. Eliminación del corredor ribereño y alteración de márgenes aguas abajo del Monasterio de Obarra.

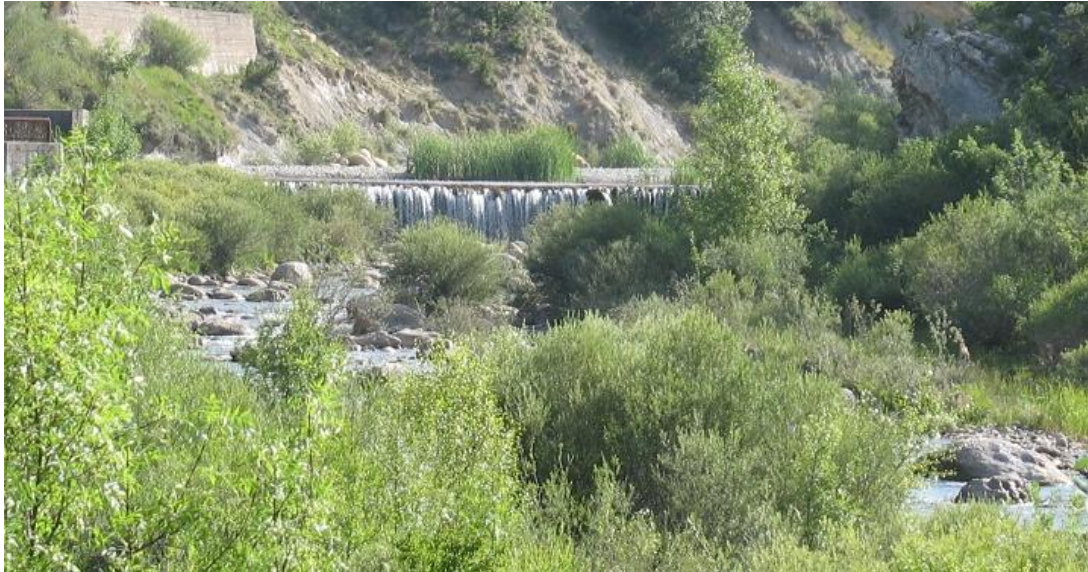
Al igual que el resto de la cuenca, tampoco esta última masa de agua acumula detracciones o alteraciones en los caudales sólidos o líquidos salvo alguna puntual derivación para regadío de huertas cercanas al cauce. Los afluentes tampoco muestran alteraciones destacables que conlleven problemas en las aportaciones de sedimentos en momentos de crecida.

Figura 51-7. Pequeño azud de derivación.

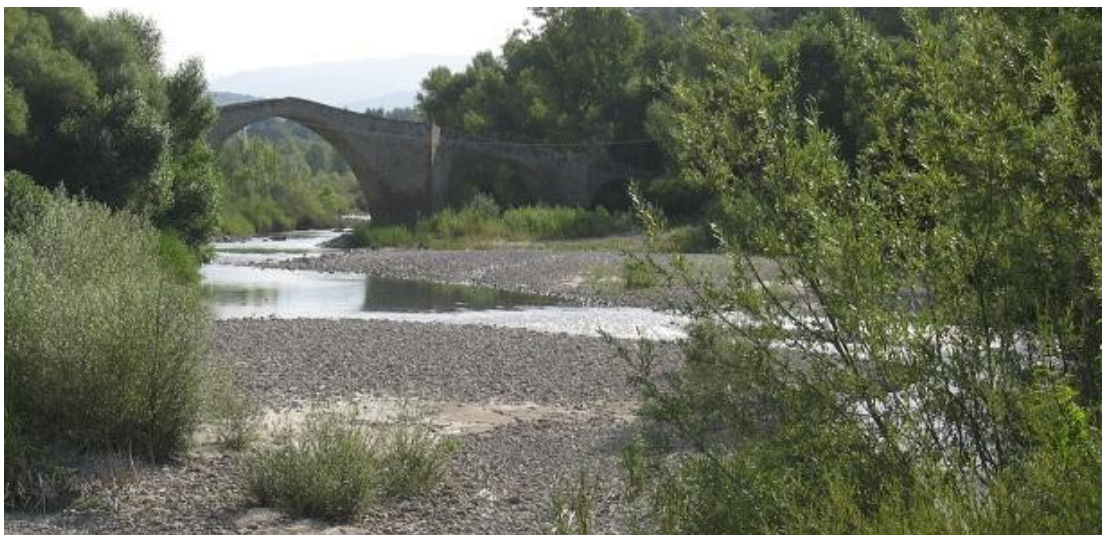
El lecho sí que muestra algunas zonas con movimientos de material e indicios de antiguas extracciones de áridos, si bien en la actualidad no se encuentran en explotación. Las defensas suelen ubicarse alejadas del cauce menor y permitiendo cierta movilidad dentro del amplio cauce trenzado que caracteriza la mayor parte de la masa de agua. Los vados son habituales, conllevando las rupturas del perfil longitudinal y la compactación local del lecho.

Figura 51-8. Amplio cauce en las inmediaciones de Capella.

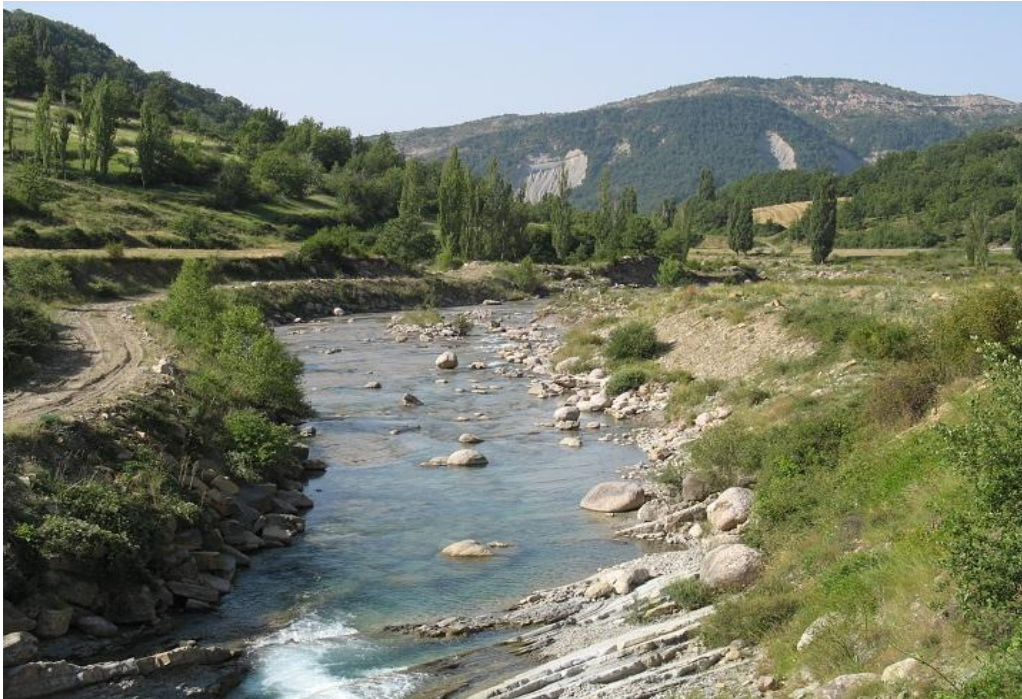
A esto hay que sumar algunas defensas laterales y caminos que circulan paralelos al cauce y que suponen una alteración del espacio ribereño, reduciendo también su amplitud y continuidad.

Figura 51-9. Defensas y camino lateral en el río Isábena.

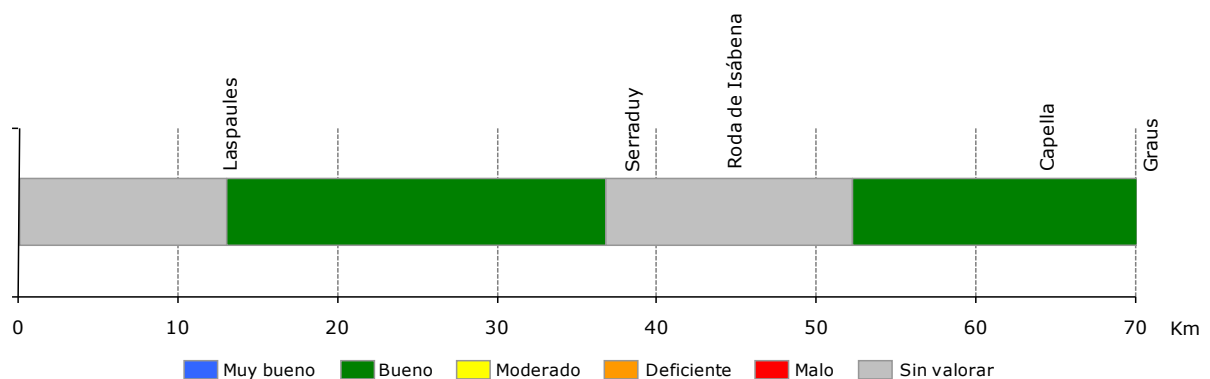
El río Isábena consta de cuatro masas de aguas, dos de ellas valoradas. El estado de estas masas según el análisis hidrogeomorfológico es bueno, con puntuaciones de 72 y 61, sobre un total de 90.

Figura 51-11. Esquema de valoración hidrogeomorfológica de las masas de agua del río Isábena.

La primera masa de agua analizada es la que obtiene mayor puntuación. En el apartado de calidad funcional del sistema los valores son altos en las tres componentes, favorecido por la poca alteración de la cuenca en esa zona de cabecera. En el apartado de calidad del cauce, destacan los impactos en la "continuidad y naturalidad del lecho y de los procesos longitudinales y verticales", reduciendo la puntuación hasta 6 sobre un máximo de 10. Finalmente, la calidad de las riberas es bastante buena, aunque se ve reducida la puntuación, principalmente en la "anchura del corredor ribereño" y en la "estructura, naturalidad y conectividad transversal" debido al desarrollo de actividades cercanas al cauce, que afectan directamente a la vegetación riparia.

La segunda masa de agua valorada, cuarta y última en el global del curso del Isábena, también se encuentra dentro del intervalo de calidad buena, aunque su puntuación, 61 sobre 90, está en el límite con el intervalo inferior, el de calidad moderada. En el apartado de la calidad funcional del sistema, la naturalidad está más afectada, pero la puntuación parcial es bastante buena, con 25 puntos sobre el máximo de 30. La calidad del cauce presenta una alteración mayor, siendo la componente de la "continuidad y naturalidad del lecho y de los procesos longitudinales y verticales" la menor puntuada, con 6 puntos sobre 10 posibles. Finalmente, la calidad de las riberas es la que peores puntuaciones obtiene. La mayor utilización de las zonas aledañas al cauce para usos agrarios o urbanos es la que afecta en mayor medida a la "anchura del corredor ribereño" y a la "estructura, naturalidad y conectividad transversal", con 4 y 5 puntos sobre 10 respectivamente.

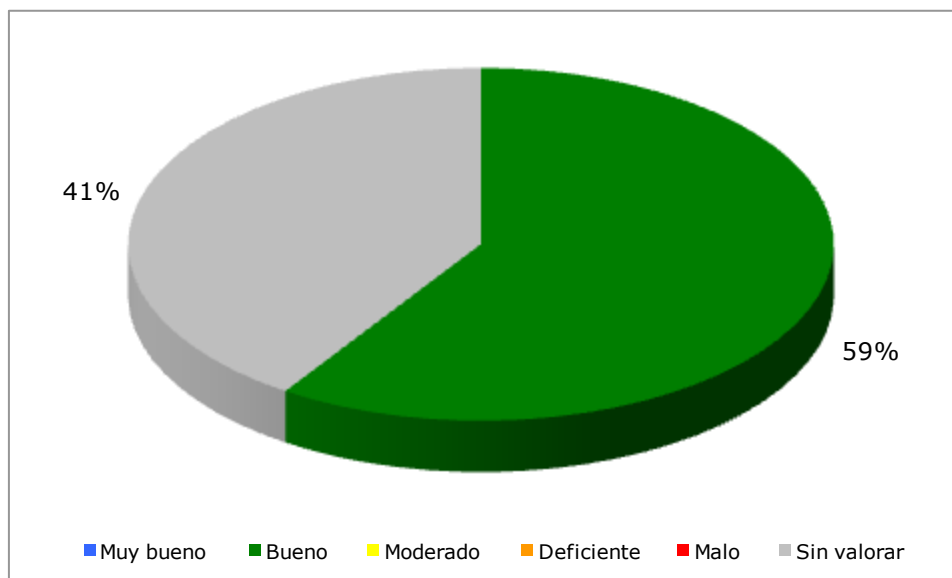
En el gráfico inferior se puede ver que la parte valorada de la subcuenca del río Isábena representa el 59% del total, y que su estado es bueno. El 41% restante es el que queda sin valorar. De las dos masas de agua que no han sido valoradas, el buen estado de la masa de cabecera (que podría fácilmente convertirse en muy bueno) es explicable por la ausencia de grandes impactos a nivel de cuenca. La relativamente baja puntuación de la cuarta masa de agua indica que en caso de producirse cualquier degradación, esta masa pase de un estado bueno a moderado.

Figura 51-12. Gráfico de valoración a nivel de subcuenca.
