# ***RECRECIMIENTO DE LA PRESA DE YESA***

***SOBRE LA SEGURIDAD DEL EMBALSE***

Marzo 2013

**INGENIERÍA DEL SUELO, S.A.**

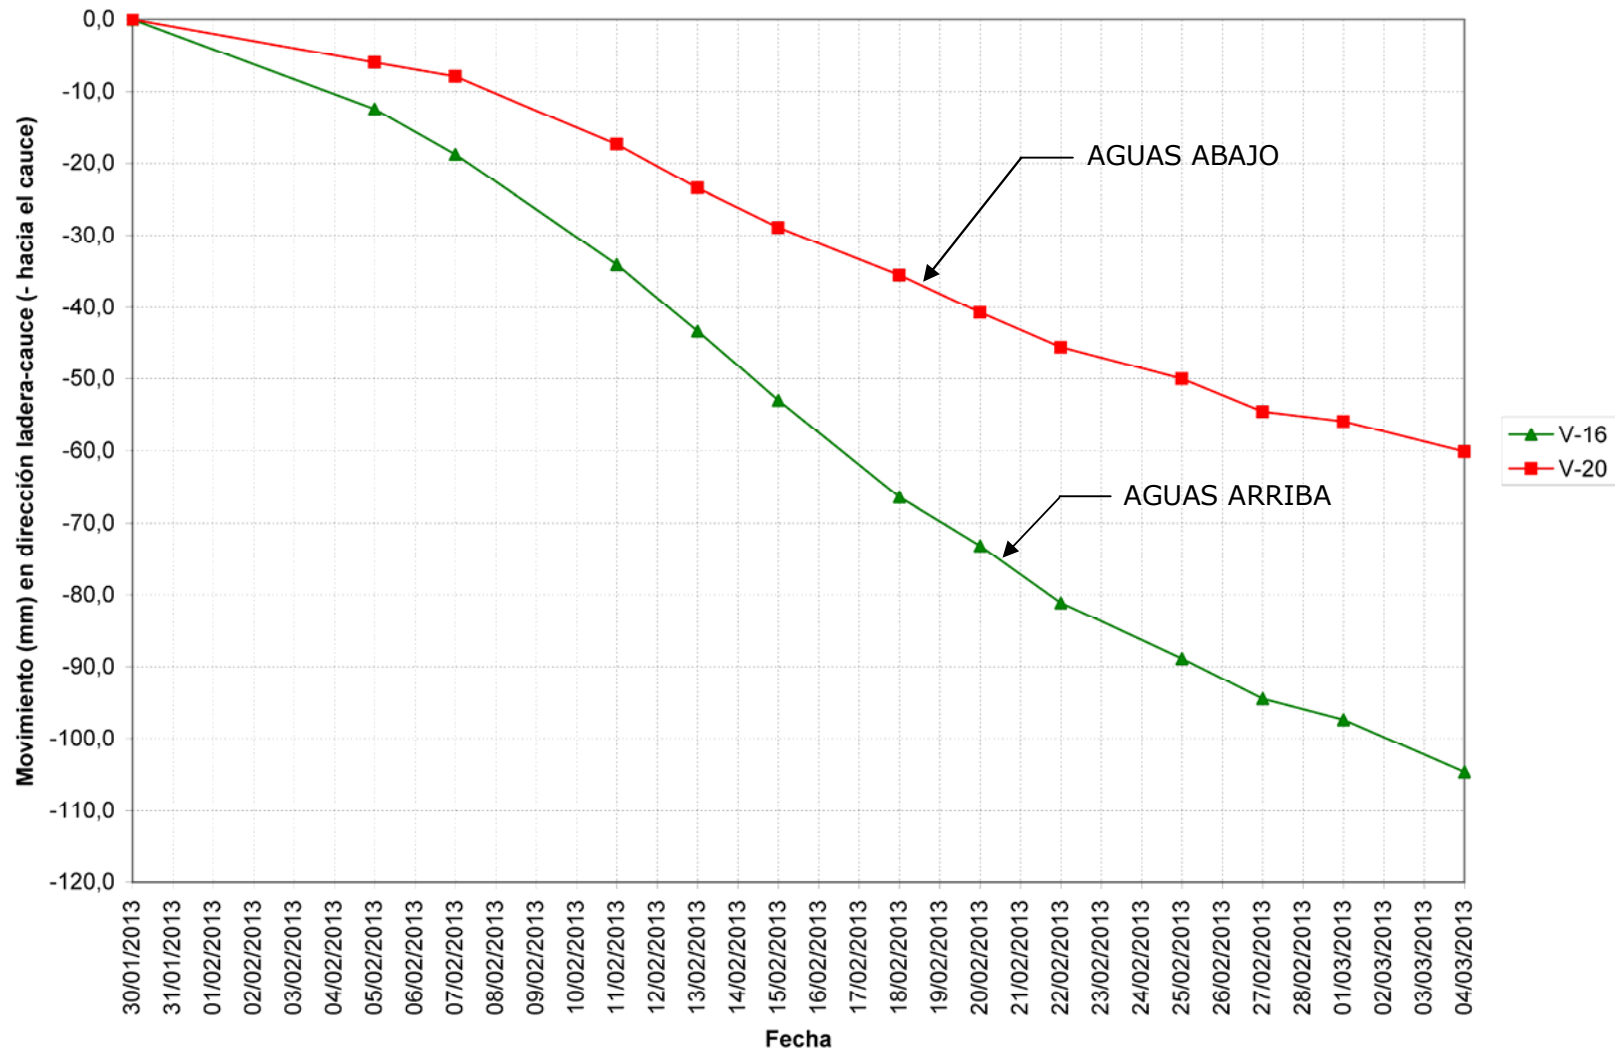
Fig. 4.- Evolución del desplazamiento en planta de dos puntos representativos

Finalmente, para poder apreciar la evolución de las velocidades de movimiento se incluyen, en un apéndice, los datos de evolución temporal del movimiento hacia el cauce (coordenada Y) de cada punto de observación. Aquí en esta memoria se trae, a modo de ejemplo la evolución de dos puntos representativos del movimiento: uno, más activo, que es el correspondiente al V-16 (lóbulo derecho) y otro menos activo que es el punto V-20 (zona de aguas abajo). Ver Fig. 4.

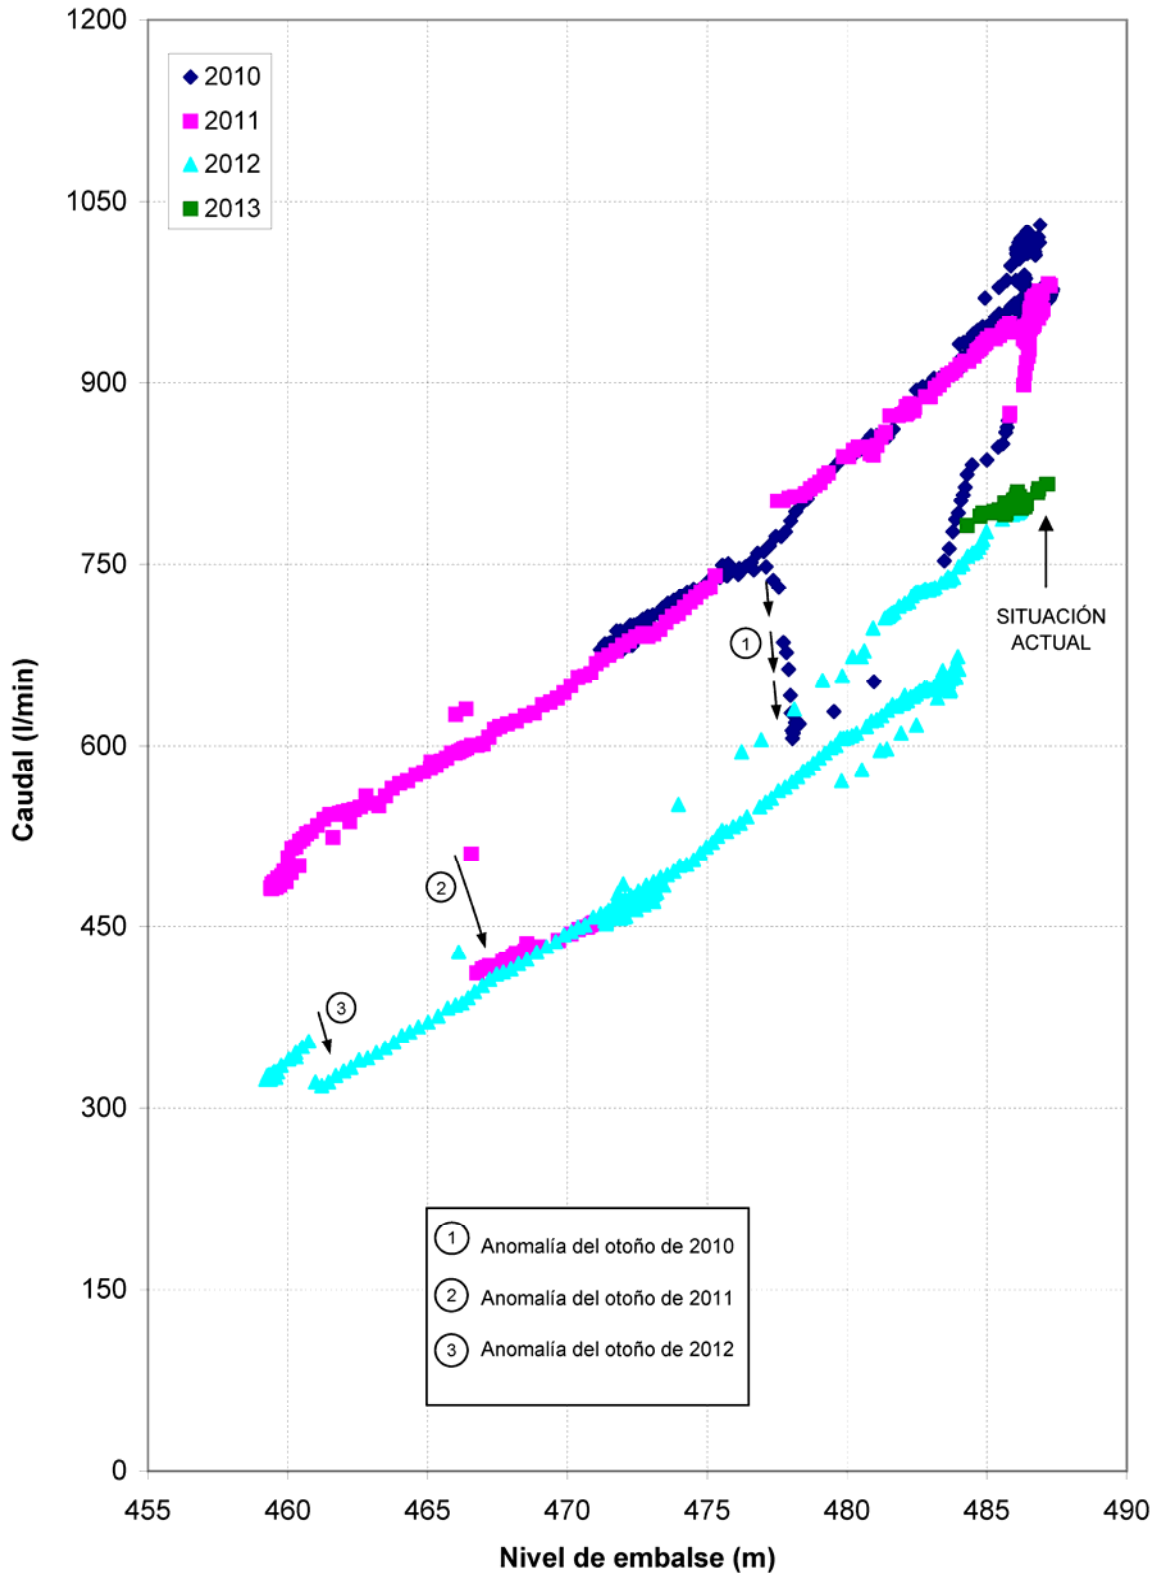
Fig. 8

En margen izquierda, el caudal aforado se sabe que está afectado por pérdidas de agua en algunas válvulas que no tienen que ver con la presa o con su cimiento. Pero no se han podido separar esa componente. El caudal total que se viene aforando recientemente cambia con el nivel del embalse de la manera que se indica en Fig. 8.

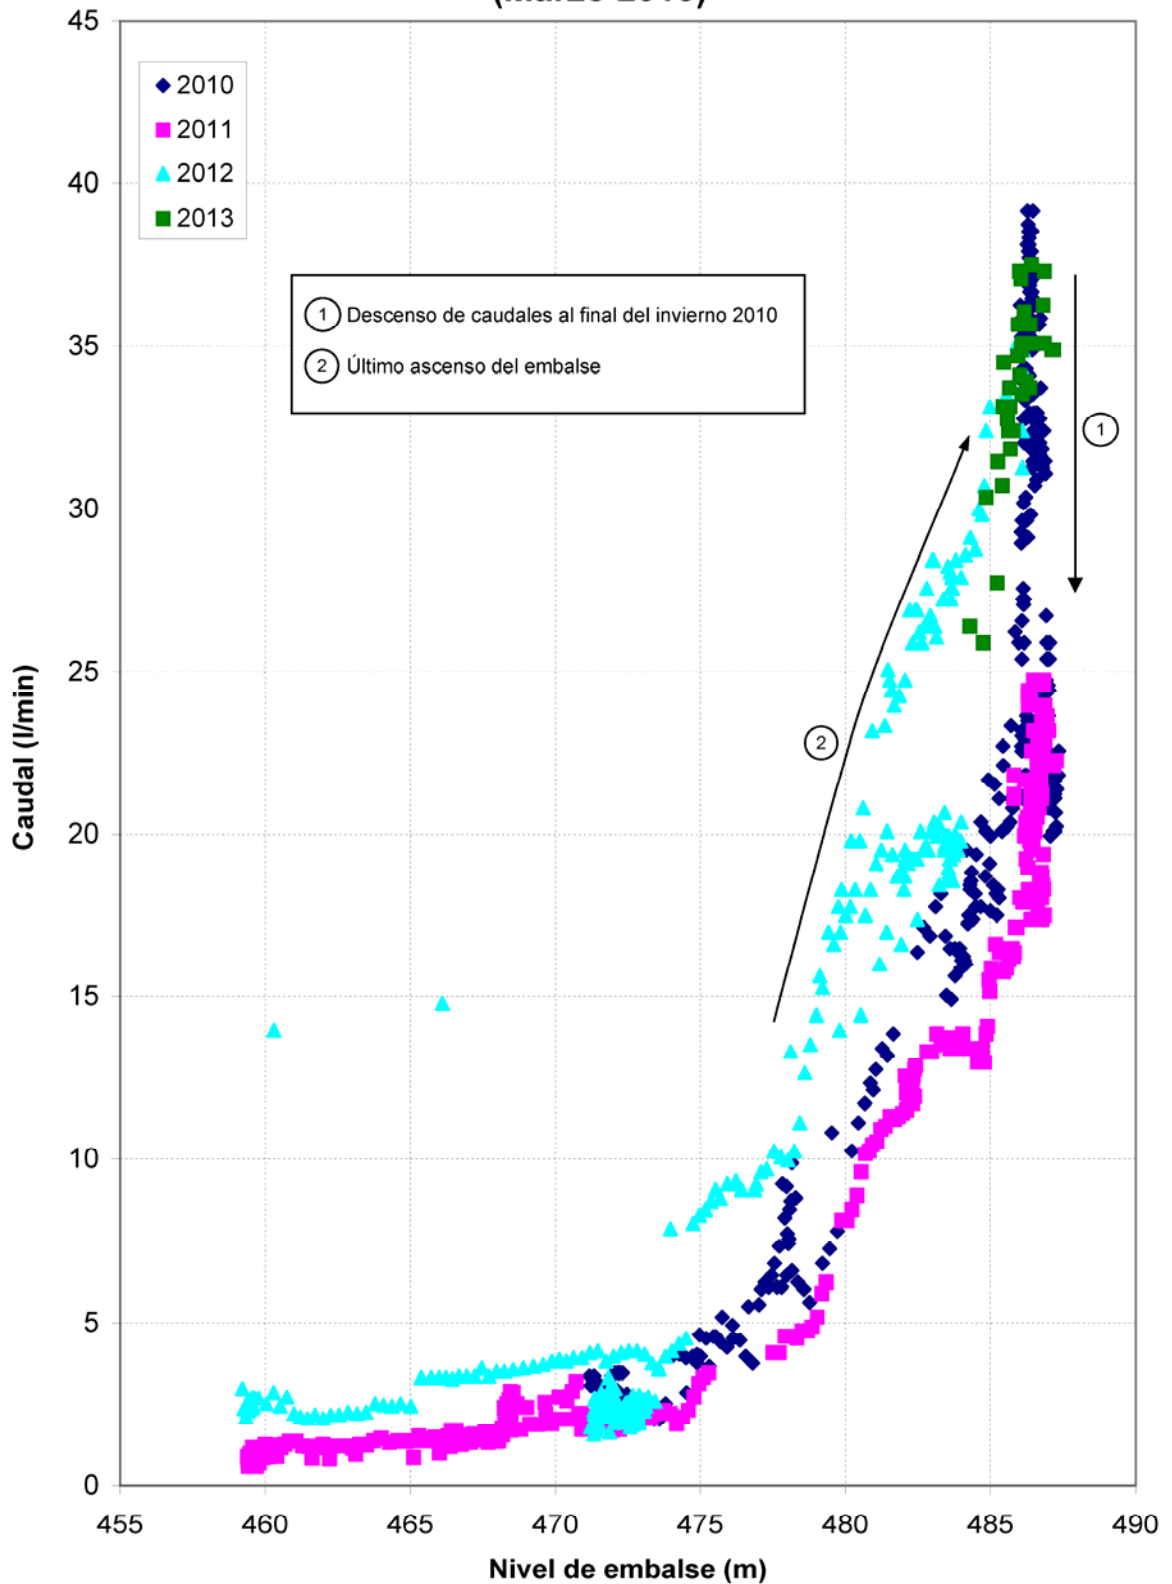
Fig. 9

El último llenado del embalse ha inducido mayores caudales de filtración que los dos anteriores. Al final del invierno de 2010 se advirtió un descenso de los caudales de filtración estando el embalse prácticamente lleno y con su nivel constante. Hoy, después del último llenado, los caudales que se observan son tan altos como los del llenado de 2009-2010, antes de que ocurriese esa reducción.
