-42- SUBCUENCA DEL RÍO MARTÍN

42. SUBCUENCA DEL RÍO MARTÍN

El índice hidrogeomorfológico IHG se ha aplicado a siete masas de agua correspondientes a los ríos Martín y Escuriza (seis en el río Martín y una en el río Escuriza).

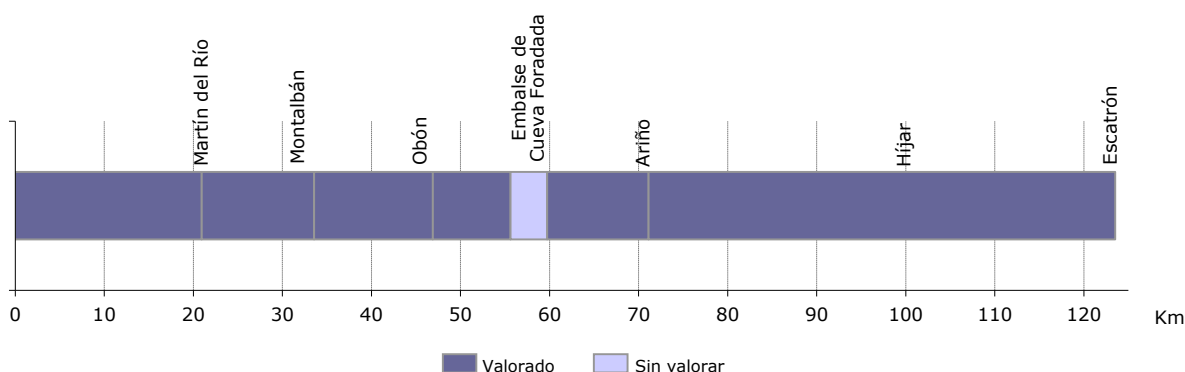
Figura 42-3. Esquema de masas valoradas del río Martín.

El río Martín se divide en siete masas de agua según la división de masas de agua de la Confederación Hidrográfica del Ebro. De estas siete masas un total de seis se valoran en su estado hidrogeomorfológico mediante el índice IHG. Sólo la masa de agua que corresponde con el vaso del embalse de Cueva Foradada no tiene valoración.

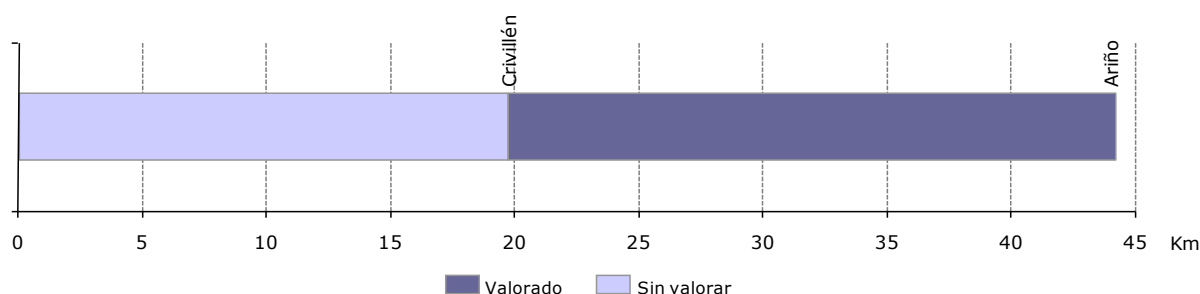
Figura 42-23. Esquema de masas de agua valoradas del río Escuriza.

El río Escuriza tiene una longitud de 44,2 km que se divide en dos masas de agua: la primera de ellas, sin valorar, discurre entre el nacimiento y la localidad de Crivillén y tiene una longitud de 19,4 km; la segunda masa, valorada, discurre entre Crivillén y la desembocadura en el río Martín a lo largo de aproximadamente 24,5 km.
